Návod na úpravu dobíjení.

Aprilia Pegaso 650 – úprava dobíjení

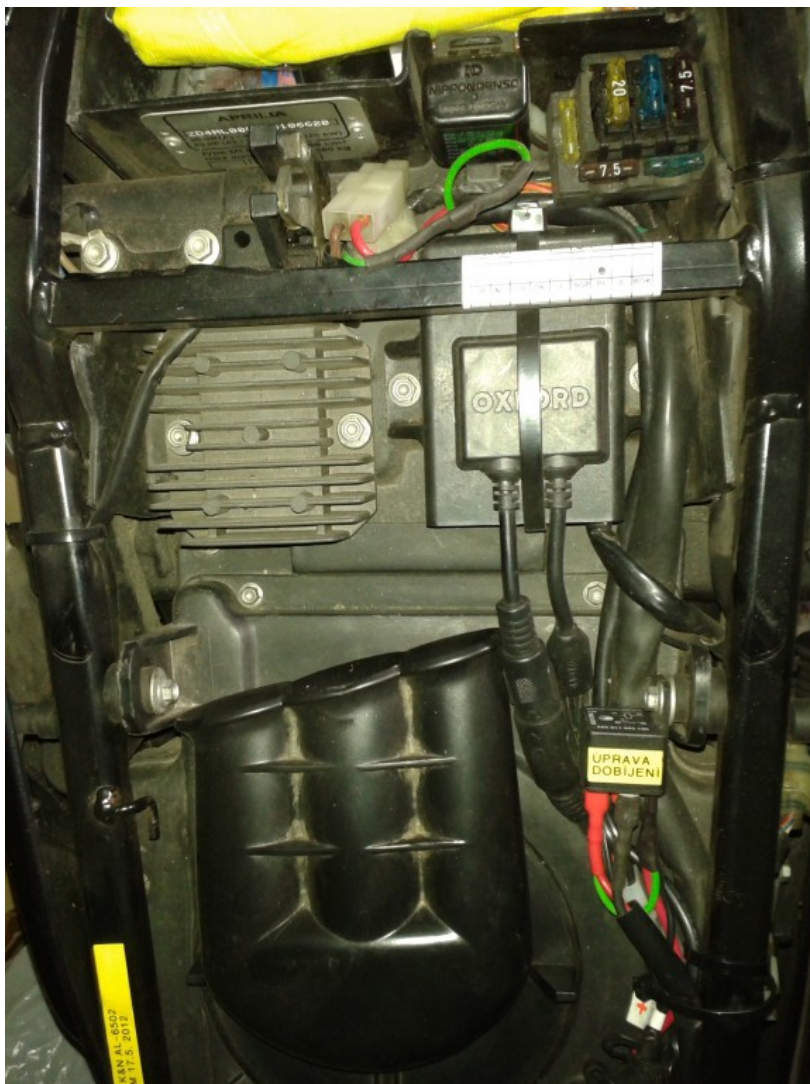
V mnoha případech přebíjení Pegasa a následným vyvařením akumulátoru bývá příčinou konstrukční nedokonalost elektrického svazku a to ta, že měřicí obvod je veden přes spínací skříňku a díky přechodovým odporům si regulátor mylně myslí, že je potřeba zvýšit nabíjecí napětí. Oprava je jednoduchá a zvládne ji i běžný uživatel.

zajímá nás dvoupólový konektor pod sedlem

- od regulátoru do něj vede zelený a hnědý vodič - zelený vodič z regulátoru (onen měřicí) vypojíme z konektoru a zavedeme do relé na kontakt 87

- na kontakt 30 relé dovedeme + baterie (máme tímto vyřešeno co se s čím bude spínat)

- volnou pozici ve výše zmíněném dvou pólovém konektoru (vede do spínačky - z druhé strany zelený/oranžový vodič) nyní propojíme s kontaktem relé 85

- kontakt relé 86 uzemníme - a je hotovo

Použil jsem relé z Feldy a nalisoval všude fastony, aby při nejhorším, šlo vše rychle vrátit do původního stavu.
